SISÄILMAN TUTKIMUSRAPORTTI

- kemialliset tekijät 2

LAPIN YLIOPISTO

F -osa

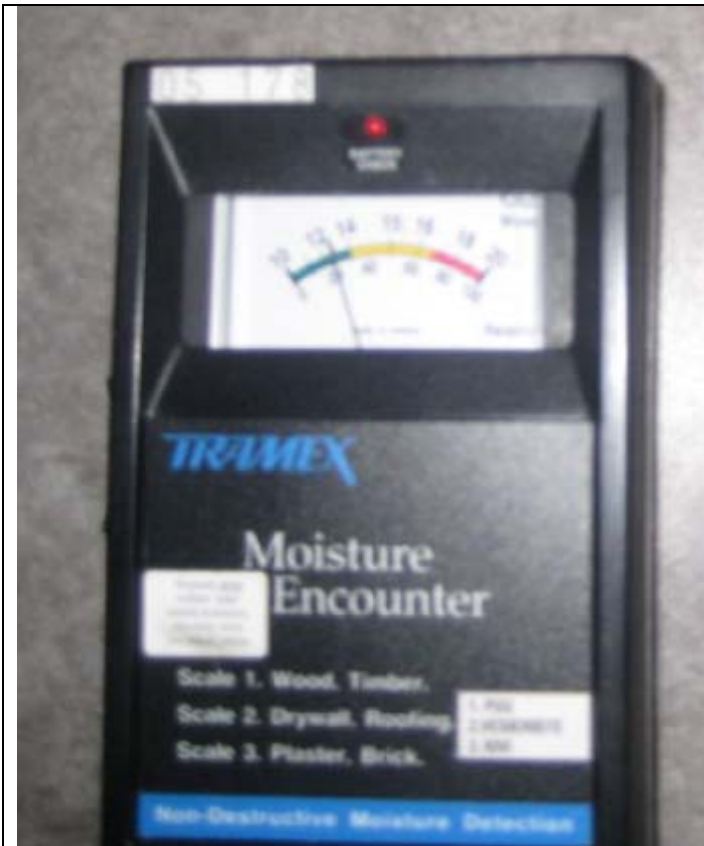
Kuva 1.

Pintakosteudenilmaisimen Tramex avulla kartoitettiin tutkittavan alueen työhuoneiden lattiapintojen kosteuspoikkeamia verrattuna kuivaan vertailuarvoon. Kuivana vertailuarvona pidettiin ilmaisimen viisarin liikkumattomuutta eli sitä tilannetta, kun viisari pysyi näytön vasemmassa laidassa. Tällainen kuiva arvo löytyi ainoastaan tilan F3027 lattiassa olevan sähköasennuksia varten jätetyn syvennyksen ympäristöstä. Muutoin suurin osa lattia-alasta oli "keskikuivaa" eli viisari oli kuvan osoittamassa paikassa. Jokaisessa tutkitussa tilassa esiintyi alueita, joissa oli myös reilumpaa kosteuspoikkeamaa eli "märkää".

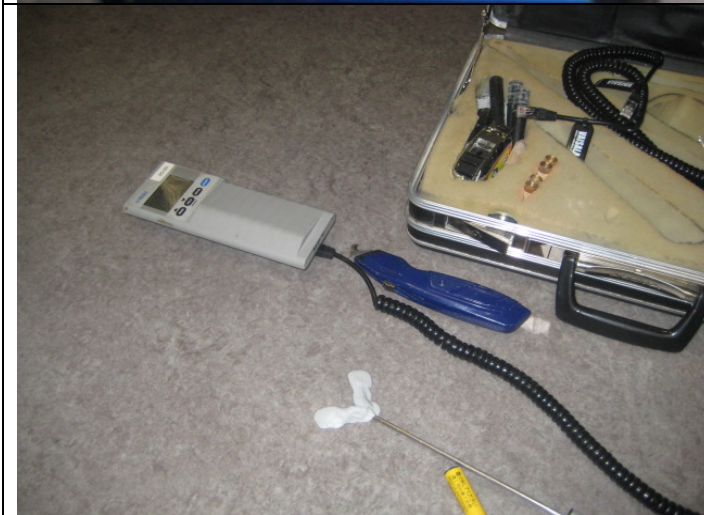
Kuva 2.

Viiltomittaus pinnoitteeseen tehdyn viillon kautta on esitetty oheisessa kuvassa kuvatulla kalustolla. Mattoveitsellä tehdyn viillon kautta työnnettiin esine (tässä tapauksessa ruuvimeisseli) pinnoitteen alle ilmatilan saamiseksi mittapäälle. Mittapää työnnettiin tehtyyn koloon. Viiltokohta tiivistettiin huolella elastisella kitillä. Mittapään annettiin tasaantua 15 min eli lukemien tasaantumiseen saakka. Mittarista luettiin rakenneosan ilmatilan suhteellinen kosteus, lämpötila ja absoluuttinen vesisisältö.

Viiltomittauksissa määriteltiin suhteellinen kosteus, lämpötila ja niiden suureiden perusteella absoluuttinen vesisisältö. Suhteellinen kosteus on riippuvainen lämpötilasta. Lämpötilan laskiessa suhteellinen kosteus nousee. Absoluuttinen vesisisältö lasketaan suhteellisen kosteuden ja lämpötilan arvojen perusteella. Tämän suureen avulla saadut mittaustulokset voidaan laittaa myös suuruusjärjestykseen. Tämän perusteella voidaan esimerkiksi arvioida, että pintakosteudenilmaisimen osoittama rakenteen kosteustaso osoittaa muutokset rakenteen kosteudessa.

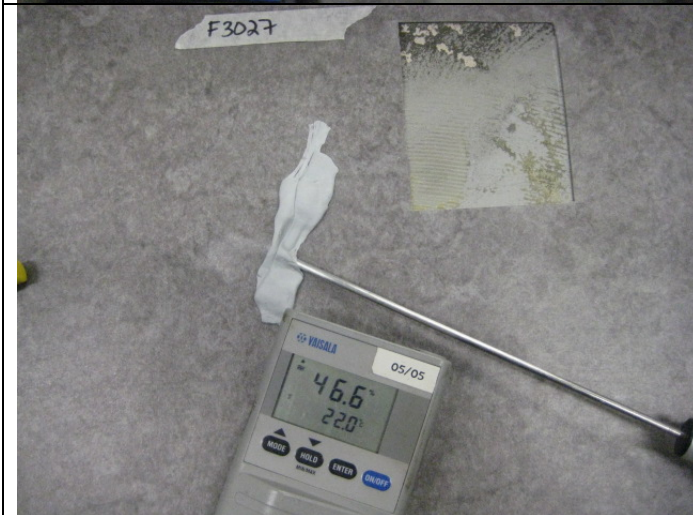
Kuva 2.
Pinnoitteen alla olevat olosuhteet mitattiin Vaisalan mittarilla ja mittapäällä. Samalta paikalta otettiin materiaalinäyte pinnoitteesta, mistä analysoitiin VOC -yhdisteet. Kyseinen paikka on tilasta F3027 ja paikka on kuiva. Alue on lattiassa olevan sähkökaukalon ympäristö.
